О дефектах бетонных полов на объектах складского назначения, причинах их возникновения и способах предупреждения

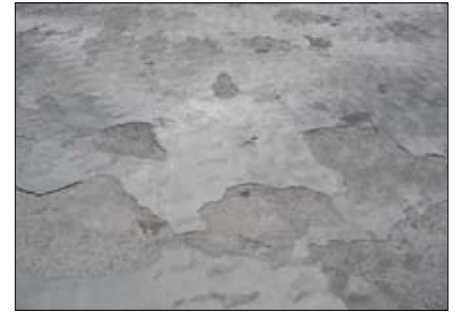
Шелушение поверхности представляет собой отслаивание от поверхности пола тонких слоев бетона в виде чешуек толщиной 2-5 мм или тонких лещадок до 40 мм и выкрашивание мелких частиц, составляющих бетон – песка, щебня и цементного камня. Шелушение поверхности происходит в результате нарушения связности цементного камня с заполнителем, что характерно для бетонов, имеющих невысокие показатели адгезии цементного камня к заполнителю, что может быть следствием применения некачественных материалов и нарушения технологии производства бетонных работ. На процесс шелушения значительно влияют такие эксплуатационные факторы, как многократное приложенное воздействие от ПТО, нарушения температурных условий эксплуатации, а также ряд технологических факторов при строительстве, в частности, применение при приготовлении бетонной

смеси цемента низкого качества и недопустимых при устройстве полов химических добавок.

Последствием шелушения является уменьшение толщины плиты пола, что снижает её несущую способность.

Шелушение поверхности способствует выкрашиванию крупного заполнителя бетона и является началом поверхностного разрушения, приводящего к образованию раковин, выбоин, а затем сколов и проломов плит, что часто делает невозможной дальнейшую эксплуатацию пола.

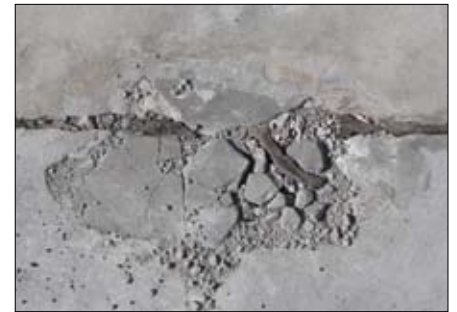
Выбоины в основном образуются в результате развития уже имеющихся выкрашиваний цементобетона под воздействием многократно повторяющихся динамических нагрузок. Обычно они имеют вид воронкообразных круглых или овальных углублений размером 5–10 см в плане и глубиной до 1–5 см.

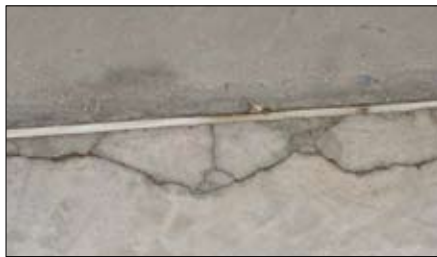
Сквозные (силовые) трещины в бетонных плитах полов образуются в тех случаях, когда напряжения, возникающие в бетоне, превышают предел его прочности на растяжение. Сквозные трещины обычно возникают при недостаточной несущей способности конструкции плиты и грунтового основания и вызваны совместным действием экс-

платационной нагрузки и температурно-усадочных воздействий. Кроме этого, сквозные трещины развиваются из поверхностных трещин под действием случайных нагрузок, превышающих проектные величины. На угловых, особенно неармированных, участках плит часто образуются косые трещины. Они сильно разветвляются и имеют выкрошенные кромки. На краевых участках плит вдоль швов трещины образуются из-за некачественной нарезки швов и неправильной установки устройств передачи нагрузок в швах. Сквозные трещины особенно интенсивно развиваются в местах случайного, наиболее неблагоприятного сочетания различных нагрузок и воздействий и, особенно, при наличии недоуплотненного грунтового основания. Причиной их появления является концентрация растягивающих напряжений в бетоне, превышающая его допустимое расчетное сопротивление. Основная опасность сквозных трещин состоит в том, что они снижают несущую способность плит пола из-за изменения расчетной схемы и возникновения в плите и подстилающем основании усилий, не предусмотренных инженерным расчетом.

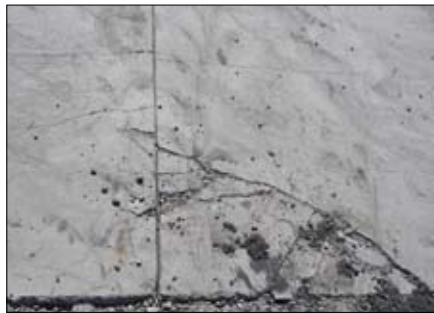
Отколы углов и краев плит являются результатом дальнейшего развития трещин на этих участках при воздействии верти-

кальных, в том числе колесных, нагрузок. Таким разрушениям способствуют недостаточная прочность бетона, неправильное армирование, особенно мест пересечений осей швов, а также наличие зазоров между плитой и подстилающим основанием, которые возникают в результате концентрации усилий в основании или коробления плиты и изменяют характер работы углов плит на консольный.

Под действием эксплуатационных нагрузок эти слабые участки плит (края и углы) откалываются и обычно проседают или раскалываются на более мелкие части.
